歴史的建造物の復旧ノウハウを蓄積する

9 真壁土塗壁の補修方法を知る

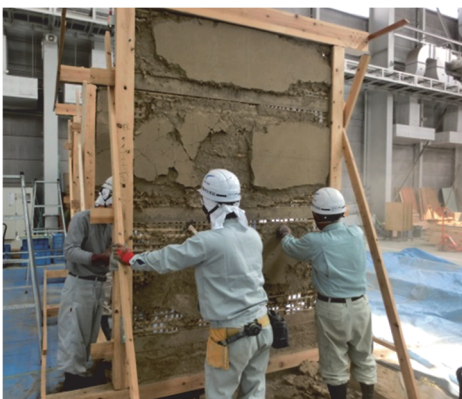
写真1 剥離部分の除去

土塗壁の補修は、地元で伝統的建造物の修復に携わっている左官職人の判断・指導に基づき、図1に示す手順で行った。まず現況を確認し損傷部分を研った(写真1、2)ところ、小舞下地にしっかり定着しているように見える荒壁土も損傷していることが判明した。これにより、既存のままでは小舞竹や中塗土との十分な定着が期待できないとの判断に至り、1/10rad以上の大変形を経験した土塗壁の補修は、既存の壁土を全て除去する必要があることがわかった。

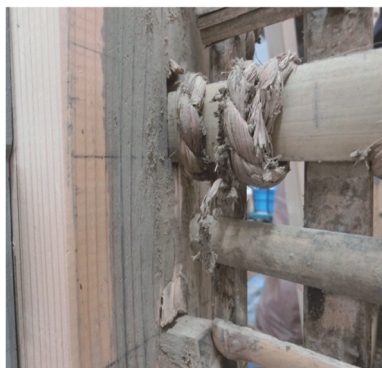
そこで、小舞下地が完全に露出する状態まで壁土を全て取り除くこととした。そして、次に小舞下地の状況を確認すると、①竹同士を結束する藁縄の一部に緩みや断線、②間渡し竹のめり込みによる間渡し穴の拡大(写真3)、③間渡し竹端部の折損(写真4)、④横小舞竹が楔と接触したことによる面外への座屈などが確認できた。そこで、麻縄を用いて藁縄の緩みや断線部分の掻き直し(写真5)と楔の打ち直し、および座屈した小舞竹の復旧を行った。なお、折損した間渡し竹や拡大した間渡し穴については、部分的な交換が困難なため、既存のまま存置することとした。各試験体の小舞下地の損傷状況を図2に示す。

写真3 拡大した間渡し穴(存置)

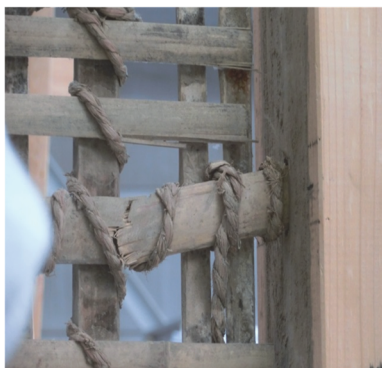
写真4 間渡し竹の折損(存置)

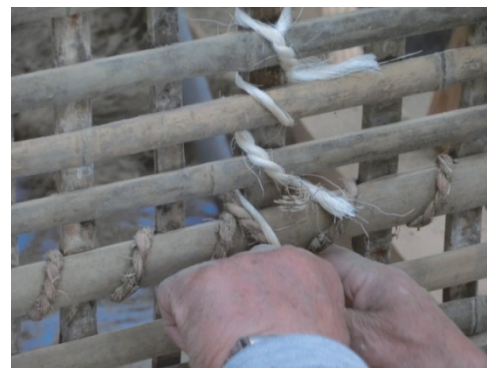
写真5 小舞下地の補修
