地震に強い地域をつくる

4.1 細街路の耐震安全性を知る

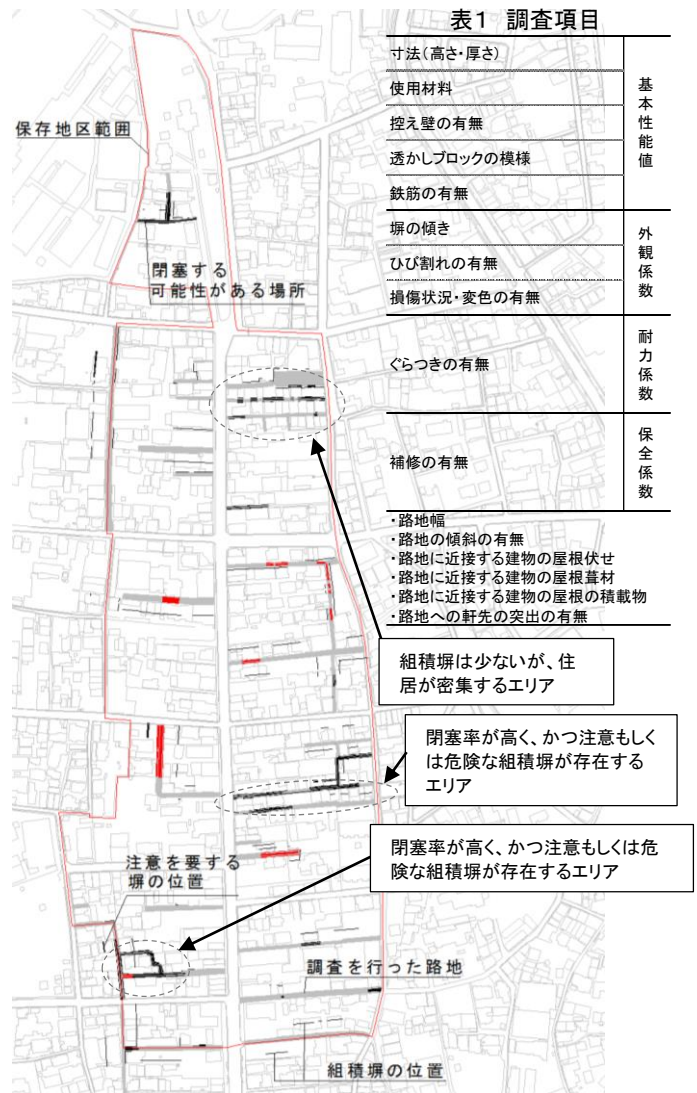
図1 桐生新町伝建地区の路地の現況

塀の高さと路地閉塞率：塀の高さについては図4に示す通りである。図1中には、塀が転倒した際に路地を閉塞する箇所を示しており、調査路地が黒色の部分が“片側の塀の転倒により閉塞する箇所”を示し、赤色の部分が“両側の塀の転倒により閉塞する箇所”を示している。なお、ここでは建物の倒壊、落下物等による閉塞は考慮せず、塀の転倒のみで評価している。路地の総延長に対する、塀の転倒

により閉塞する路地長さの比率を“路地閉塞率”と定義し評価すると、どちらか片側の塀の転倒により閉塞する場合の路地閉塞率は 26.9%であり、両側の塀の転倒による閉塞を含めると調査した路地の 35.4%を占めた。

診断結果の傾向を図5に示す。簡易的な診断に依拠した結果ではあるが、「注意」もしくは「危険」の判定となったものの多くは、かさ木の欠落・損壊が見られたり、目地が不均一で傾斜が確認されたことにより、外観係数に問題ありと判断した塀であった。このように診断によって現況では組積塀の基本的性能は概ね安全と考えられるものが多いことが把握できたが、鉄筋が配筋された石塀は無く、それらの対策の検討や、注意や危険と判定された塀に対する改善を早急に進める必要がある。特に、図1中の楕円で囲まれた箇所は、注意や危険と判定された塀が多く、なおかつ塀の転倒により閉塞される路地であり、優先的に詳細な検討を進める必要がある。

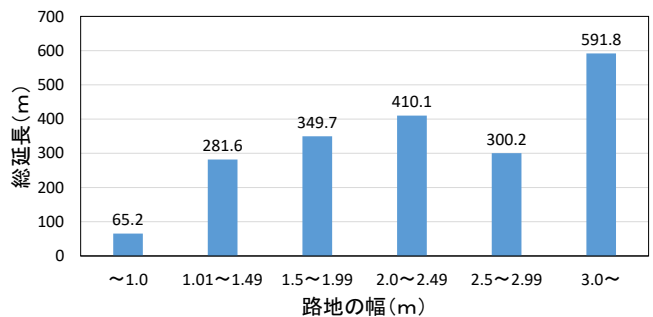
図2 路地幅の分布

路地の幅の分布：路地幅の分布を図2に示す。ここで、路地幅は基本的に塼や外壁等で挟まれた内法寸法としているが、鉢植え等の通行の妨げとなる要素が存在する場合には、それを含めた内法寸法としている。全体的に見ると、幅が概ね2m前後の路地が多い。そのような中で、1m以下の箇所が総延長で65.2m(調査路地の3%の長さ)存在することがわかった。これらの路地では、例えば担架や建具を使い要救援護者の救出もしくは避難することが物理的に不可能な箇所となる。

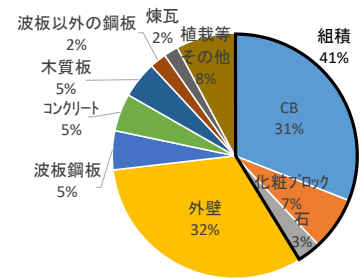
図3 塀・外壁等の分類

塀の種類別の傾向：種類別の割合は図3の通りである。コンクリートブロック(化粧ブロックを含む)が最も多く、大谷石などによる石塀も含めると組積塀が41%存在する。
