建物の健全性を維持する

4.5 定期的なメンテナンスの必要性を認識する

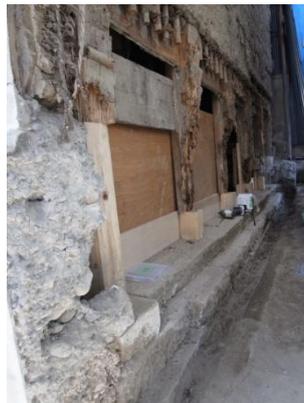
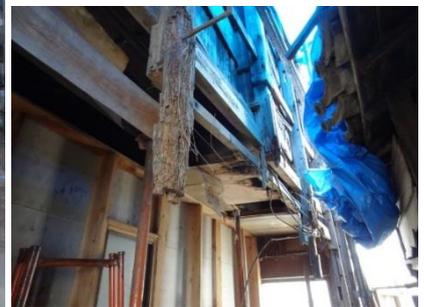
写真1のように土蔵などで分厚い土壁に埋もれていて普段は確認できない柱や土台の部分が腐朽し、断面が欠損している事例が多くあり、工事で土壁を剥がして初めて判明する場合が後を絶たない。東日本大震災で被災した建物の中には、このことが原因で壁が崩落するなどの大きな被害に繋がったものも多い。

写真1 土壁に覆われた軸組の腐朽

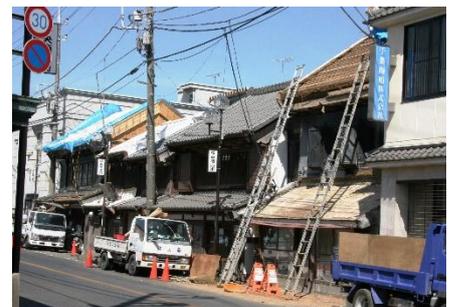
写真2は香取市佐原伝建地区の様子である。中央に見える瓦屋根の2棟が伝建制度による伝統的建造物（特定物件）であり、その他の瓦が無いものが県指定の有形文化財である。伝建地区制度の修理事業で引掛け棧瓦葺きに修理していた特定物件2棟の瓦は落ちなかったのに対して、屋根の修繕を行ってこなかった県指定文化財で瓦が滑落した。

写真2 香取市佐原の被害状況
(提供:高橋賢一氏)

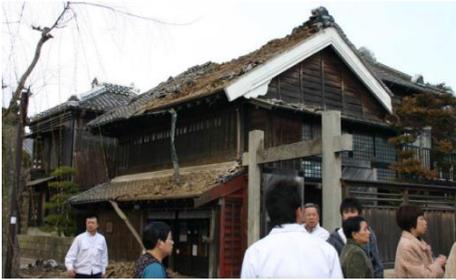
土葺き屋根は、葺き土の重量による地震力の増加や瓦の滑落などがあり、地震に対しては脆弱な面がある。しかし、写真3に示すもう一方の香取市佐原の被害状況を見ると、中央に写る町家では瓦が滑落しているのに対して、近年に土葺きで修理を行った町家の左隣の建物の屋根は健全な様子が見える。また、写真4は桜川市真壁にある建物の震災後の状況である。この2棟は震災が起こる前に土葺きで修繕した建物であるが、瓦が滑落することはなく軽微な被害にとどまった。これらのこと

から、単に土葺き屋根が弱いというのではなく、地震被害を軽減するためには定期的なメンテナンスが何よりも大切であることが理解できる。

写真3 香取市佐原の被害状況
(提供: 香取市都市整備課)

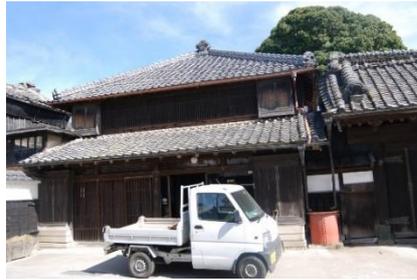
写真4 桜川市真壁の被害状況

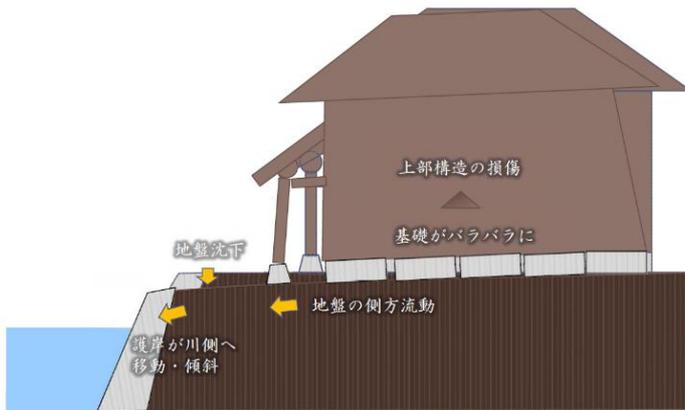
香取市佐原では、以前より特定物件でも基礎をベタ基礎にする修理工事を行ってきた。その背景には、佐原の歴史的建造物の基礎石に用いられている銚子石が、砂岩で吸水性が高くもろいため、基礎石やそこに接地する土台などの軸組みを地面からの湿気から守る意図があった。しかし、東日本大震災ではそれが別の効果を発揮した。地震で小野川の護岸が川側へ移動してしまったことにより、歴史的建造物の足元の地盤の側方流動と地盤沈下が発生(図1)したが、ベタ基礎にしていた建物は一体性が保たれ上部構造の被害が無かったのである。それに対して、ベタ基礎にしていなかった建造物は基礎がバラバラに動き、上部構造が損傷した。また、上屋のみをベタ基礎に修理していた建造物は上屋と下屋の間がひらくなどの被害が出た。地盤被害と建物の様子を写真5に示す。

図1 地盤被害の概要図(提供: 香取市都市整備課)

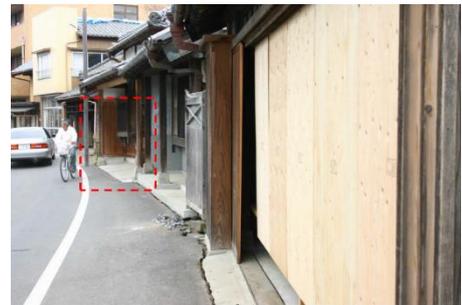
写真5 香取市佐原の地盤被害と建物の様子(提供: 香取市都市整備課)

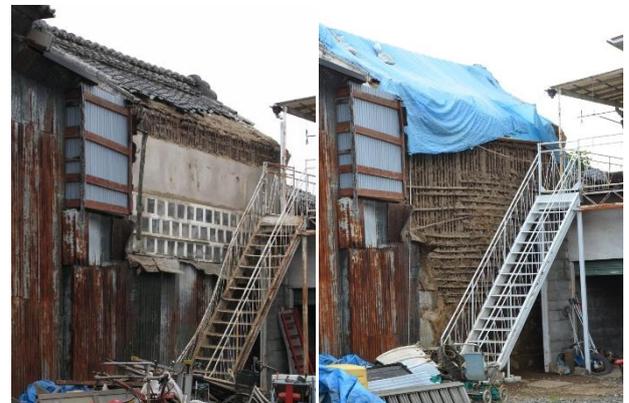
写真6は、栃木市嘉右衛門町地区にあった土蔵である。本項の主旨である定期的なメンテナンスからは若干ずれるが、被災後のブルーシートによる養生が不十分であったために、損傷部分から土壁内部に雨水等が浸透し、壁全面にわたり小舞下地が露わになるほど崩落してしまった事例である。仕上げ漆喰の剥離やひび割れが生じた建物をよく見かけるが、そこから雨水等が内部に浸透することにより損傷の進行を早めてしまうので早期の対応が望まれる。

写真6 栃木市嘉右衛門町の様子
