# 建物の健全性を維持する

## 4.7 木造建物の軸組みの含水率を知る

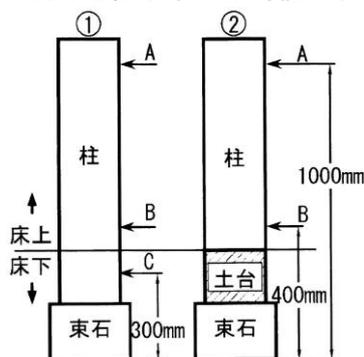
図1 部材の組合せと含水率測定部位

現地での予備調査の結果、図1に示したような、柱+束石(以下①とする)、柱+土台+束石(以下②とする)の組み合わせが存在していた。柱材には、スギもしくはケヤキ、土台にはケヤキ、束石には花崗岩が使用されていた。本研究では、この①および②の組み合わせで、図1に示すように地上高別に、それぞれ1000、400および300mmの位置より含水率を測定した。含水率は、直流抵抗式含水率計(MT-8A、ケツト科学研究所)を用いて測定した。この含水率計は、4つのプローブを1cm程度木材に挿すことで、プローブ間の電気抵抗より含水率を測定するものである。なお、含水率の測定可能範囲は7~35%であった。①および②ともに合計12か所を測定し、地上高別および組み合わせ別に平均値を算出した。また、地上高別の平均値については、組み合わせによる違いを確認するため、平均値の差の検定( $t$ -検定)を行った。

木材の吸湿性は、異方性を示し、特に木口面からの吸湿性が高いことが知られている。一方、構造部材の腐朽においては、十代田<sup>1)</sup>は、柱材の腐朽の度合いは、住材が土台に接合している場合よりも、基礎あるいは東石の上に直接置かれた場合の方が、大きくなることを報告している。また、十代田<sup>1)</sup>は、東石の表面に水分が結露し、その水分の存在が柱材を腐朽させる原因の一つであることを指摘している。さらに、東石の上に直接置かれた柱材脚柱部や床束における含水率は、上端よりも下端で高くなることが報告されている(田中・鈴木<sup>2)</sup>、寺床<sup>3)</sup>)。本研究では、柱材の含水率は、組み合わせ②と比較して(地上高 400mm 部位の平均含水率 9.6%)、土台のない組み合わせ①において(地上高 400mm 部位の平均含水率 16.9%)高い傾向を示した(表1)。このことから、本研究においても、組み合わせ①の柱材は、組み合わせ②の柱材よりも腐朽しやすい条件にあることが明らかとなった。柱材の含水率が、組み合わせ①において高い値を示したのは十代田<sup>1)</sup>が指摘するように、柱材が直接東石と接していることが原因と考えられる。一方、柱材の含水率の増加に寄与する要因の一つとして、部材周りの湿度の高い空気の停滞などが挙げられる。組み合わせ①の場合、東石の下は、土壌であり、土壌からの水分が、東石および柱の含水率に影響する可能性がある。表1に示したように、組み合わせ①における平均含水率は、床下に相当する地上高 300mm では、平均 32%を示し、本研究で測定した部位では最大の値を示した。前述したように、木材は含水率が 20%を上回ると腐朽の可能性が高まることから、組み合わせ①における柱材の地上高 300mm 部位は、腐朽が生じる条件にあると考えられる。今後は、含水率の測定に加えて、実際の腐朽の有無、湿度や気温、雨漏りの有無など水分環境に影響を与える因子について考慮する必要がある。
