歴史的建造物の復旧ノウハウを蓄積する

1.1 土蔵壁の補修方法を知る

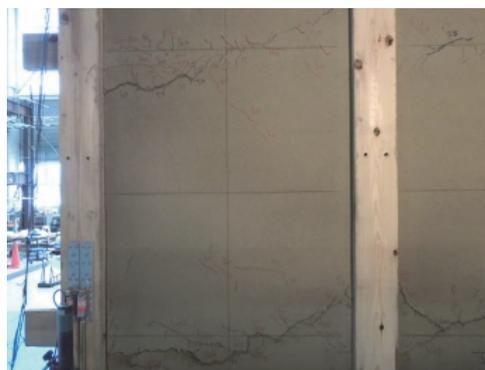
写真1 Type3-3 損傷状態(内壁面)

Type3-3 試験体の補修前(修復限界状態)の損傷状況を写真1に示す。試験体は、内壁の横貫に沿うひび割れが、柱内法幅の全長にわたって繋がり、その他のひび割れも含め損傷が拡大しつつある状態だった。このような試験体を被災土蔵の修理に携わっている左官職人の判断・指導の下で、図1に示す手順で補修した。

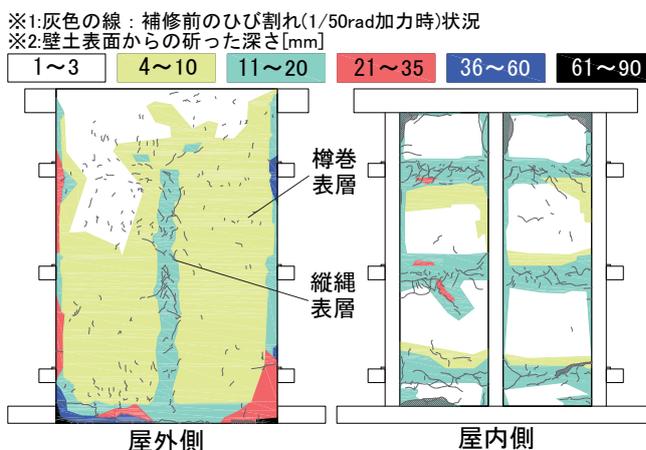
図3 研り度合の分布

まず、現状を十分に確認した上で研り工事をを行った。この工程では、図2のように損傷箇所を中心に棚田状の段差を設けながら、損傷程度に応じて深さを変えて損傷部分を研り込んだ。貫や小舞竹、壁土内部の楔は、既存のまま存置することとした。そして、屋内側の貫廻りは、貫表面が露出するまで壁土を剥がし、露わになった貫伏せ(琉球畳のい草)は全て除去した。柱と壁土のちり廻りは、壁が変形する際に互いに接触し、損傷を受けやすいため、ちり廻りは全てテーパ状に研った。屋外側の縄や竹釘は健全であったため、それらを傷付けない様に壁土の除去を行った。最後に補修後の壁厚を補修前の壁厚と合わせることに、部分的な補修でも最終的な仕上り状況に斑が見られない様にするため、両面を既存壁面から2~3mm 程度削り取った。図3に壁土を除去した状況を研った深さで色分けして示している。

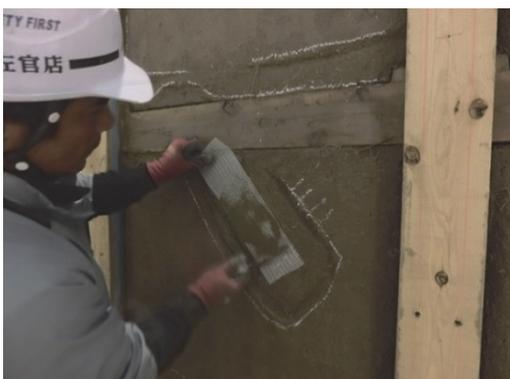
写真2 ガラス繊維ネットの伏せ込み

次に水性下地強化剤を壁土表面に塗布し、壁土を段階的に塗り付ける工程を行った。研り込みが深い層から順に複数回に分けて壁土を塗り付けるが、定着を高めるために各層には写真2に示すガラス繊維ネット(以下、ネット)を伏せ込んだ。ネットは、損傷部分の範囲が大きい場合(全体の均し作業、貫廻りなど)は網目幅 10mm × ロール幅 910mm を、範囲が小さい場合(補修範囲が 100mm 以下、ちり廻りなど)は網目幅5mm × ロール幅 100mm を、の2種類を使用した。ネットは、又釘(長さ 50mm)でネット端部から 50mm 程度入った箇所から一尺五寸程度の間隔で既存壁に留め付けること(写真3)によって、既存壁からの剥離を防いだ。各層に残っていた縄を留めつけていた竹釘は、研り度合によって壁土から露出した竹釘は除去し、その代わりに又釘で縄を留め付けた(写真4)。この作業を各層で行い、最後の土付けで表面を平滑に整えた。なお、屋内側の貫廻りについては、貫表面に既調合漆喰を2mm 程度塗り、ネット(網目幅5mm)を伏せ込み、工業用ステーブルで留め付けて、同様の工程を繰り返した(写真5)。
