歴史的建造物の復旧ノウハウを蓄積する

12 土蔵壁の補修効果を知る

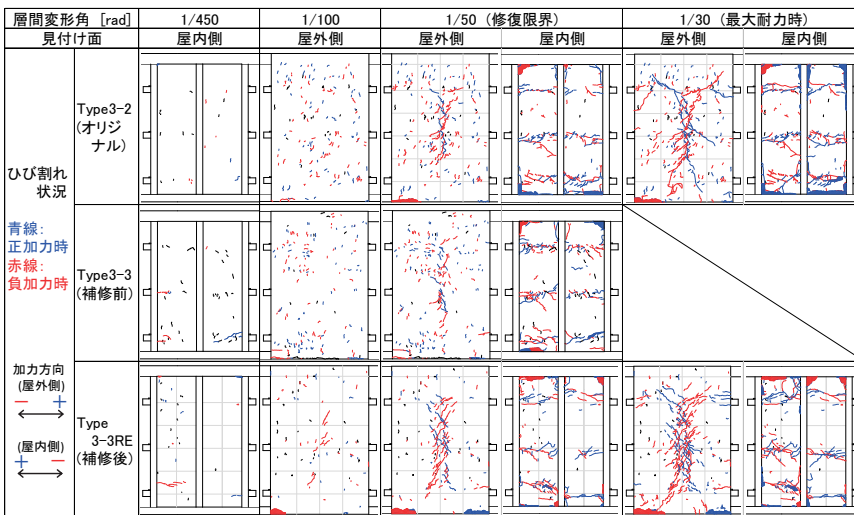
図1 ひび割れ性状の比較

代表的な変形角における屋外側および屋内側のひび割れ状況を図1に示す。変形角 1/600~1/450rad 時で内壁に横貫に沿ったひび割れが生じ、加力を進めると補修試験体は 1/100rad で外壁面の中央柱付近にせん断ひび割れが発生した。オリジナル試験体では 1/75rad でせん断ひび割れを確認しており、それに比べると補修試験体の損傷はオリジナル試験体に比べて早期に進行していることがわかる。その後、1/50rad (修復限界) における補修試験体の損傷は、オリジナル試験体に比べて補修箇所を中心に分散するように広がっている。最大耐力時においては、Type3-2 と Type3-3RE 共に、屋外側壁面のせん断ひび割れの拡大と、最上段の横貫に沿うひび割れの貫通が、耐力低下につながった。外壁面壁脚部のはらみ出しは、補修の有無に拘わらず概ね同様の傾向を示し、荒打ちと縦縄の層で付着が切れて肌別れが生じた (写真1)。最後まで補修部分のネットや壁土が既存壁から剥離することは無く、既存壁との一体性が保たれていたことが確認できた。これらの結果より、補修試験体の主要な損傷経過は、オリジナル試験体と概ね同様の傾向であることと、補修箇所が局所的に破壊するようなことは無く既存壁と一体となって有効に抵抗している効果が確認できた。

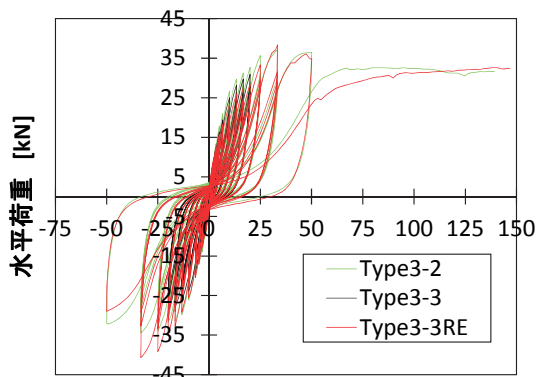
図2 水平荷重—見かけせん断変形角

補修試験体とオリジナル試験体の水平荷重と見かけのせん断変形角の関係を図2に、各試験体の包絡曲線 (水平荷重と見かけのせん断変形角関係) を図3に、実験結果一覧を表1に示す。

補修試験体の初期剛性や降伏耐力 P_y は、Type3-2 の9割程度の値であり、補修前 (Type3-3) と比べても大きな差異は見られない。最大耐力については、同等もしくは補修試験体の方が高くなる傾向が見られ、特に負加力時の最大耐力はオリジナル試験体の 1.2 倍になった。また、最大耐力時の変形は、補修試験体もオリジナル試験体と同じく $1/30\text{rad}$ であった。最大耐力以降も最終変形まで最大耐力の 84% 以上の耐力を維持し、Type3-2 と同様に高い靱性能を有していることが確認できた。補修試験体の最大耐力がオリジナルに比べて高い傾向を示すことについては、補修部分は言い換えれば応力が集中する箇所と言え、そこに荒壁土に比べて強度の高い中塗り土を使用することにより応力集中部分の強度を高め、さらに複数層にネットを伏せ込み定着性を高めることにより脆性的なひび割れや剥落等を防いだことが要因の一つとして考える。
