# 歴史的建造物の復旧ノウハウを蓄積する

## 6 火災被害からの復旧

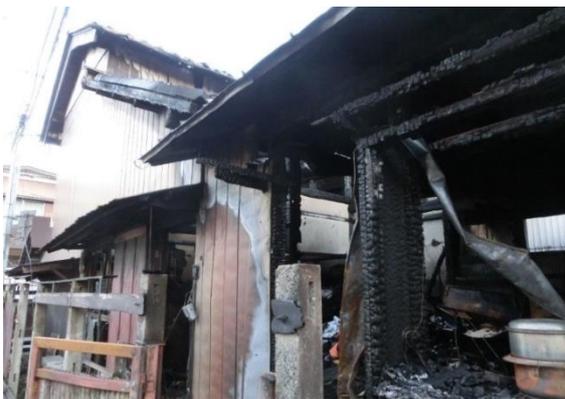
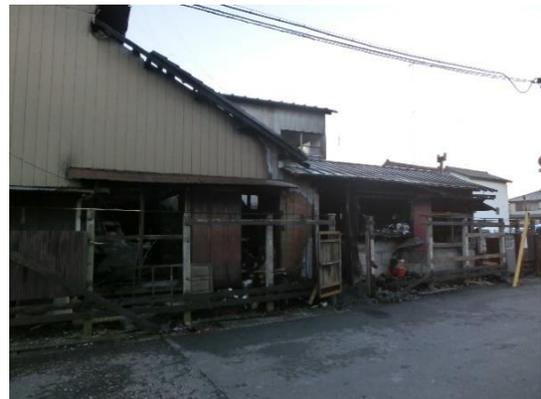
写真1、2 罹災した歴史的建造物(栃木市嘉右衛門町)

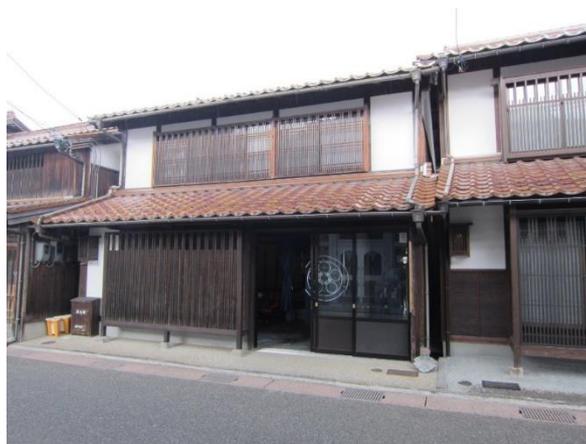
写真3 罹災家屋の整備事例 くら用心(倉吉市打吹玉川)

また、伝建地区の伝統的建造物では、災害で被災しても、町並み保存の観点から出来るだけ修復を行うことが望ましい。しかし、火災後、所有者の意向により現代的意匠による建て替えが行われたり、修理が行われないという例もある。もし火災が起きてしまったら、半焼、全焼とした場合にどのような形で復旧を行うかに関しては、所有者と十分に協議する必要がある。その為、住民の町並み保存意識の理解啓発と行政やNPO 法人などの組織によるバックアップが重要となる。そのような中で、アンケート調査によると火災後の伝統的建造物を自治体買い取り、地元住民や観光客に向けた防災活動の啓発の場を兼ねた防災拠点として整備した事例(写真3)がみられた。
