建物の健全性を維持する

4.5 定期的なメンテナンスの必要性を認識する

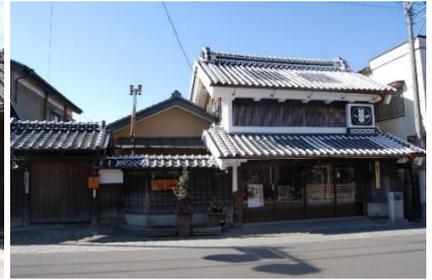
土葺き屋根は、葺き土の重量による地震力の増加や瓦の滑落などがあり、地震に対しては脆弱な面がある。しかし、写真3に示すもう一方の香取市佐原の被害状況を見ると、中央に写る町家では瓦が滑落しているのに対して、近年に土葺きで修理を行った町家の左隣の建物の屋根は健全な様子が見える。また、写真4は桜川市真壁にある建物の震災後の状況である。この2棟は震災が起こる前に土葺きで修繕した建物であるが、瓦が滑落することはなく軽微な被害にとどまった。これらのこと

から、単に土葺き屋根が弱いというのではなく、地震被害を軽減するためには定期的なメンテナンスが何よりも大切であることが理解できる。
