25 北関東の歴史的建造物の耐震上の特質～構造特性の傾向～

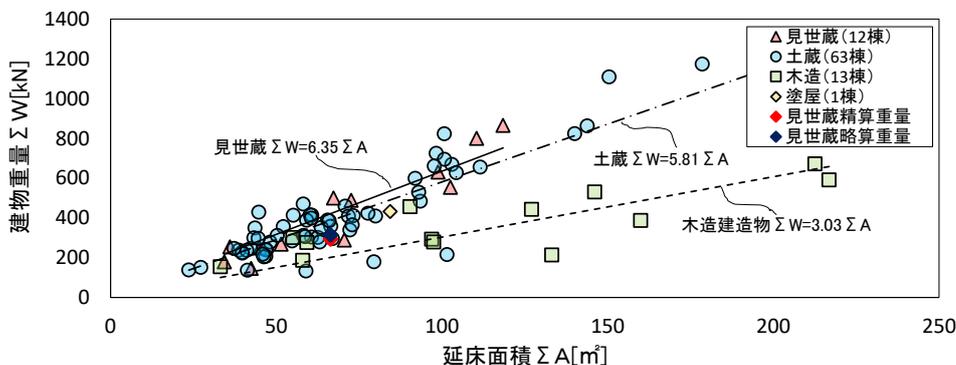
図1 延床面積と建物重量の関係

まず、延床面積と建物重量の関係を図1に示す。延床面積は木造建築物と土蔵が30～220m²、見世蔵が40～120m²の範囲に分布している。見世蔵や木造建築物については棟によってその大きさが区々であるのに対して、土蔵については50m²前後のものが多い。建物重量は「重要文化財(建造物)基礎診断実施要領(以下、基礎要領)」⁵⁾に示される床面積あたりの重量に従って算出した。一方の建物重量は、建造物種別ごとに延床面積に対して比例的に上昇する傾向が見てとれる。土蔵造りは、木造に比べて土塗壁の壁厚が大きいために延床面積が同じであっても建物重量が大きくなっている。

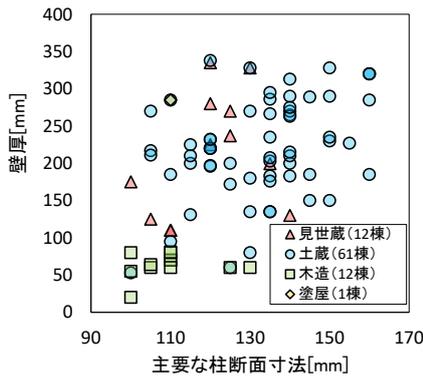
図2 柱径と土塗壁厚の関係

次に柱径と土塗壁厚の関係を図2に示す。柱径は、木造が□100～130mm程度、土蔵造が□100～160mm程度であった。また、図3に示す主要な柱断面寸法と1階床面積との関係を見ても、柱寸法が床面積に対応して大きくなるような傾向は見られなかった。土塗壁の壁厚(仕上げ塗も含む)については、木造も土蔵造も柱寸法に依存する傾向は無く、木造では真壁造りで60mm前後を中心に50～100mm程度の範囲で分布し、土蔵造では大壁造りでおよそ220mm前後を中心に150～300mm程度の範囲で分布している。

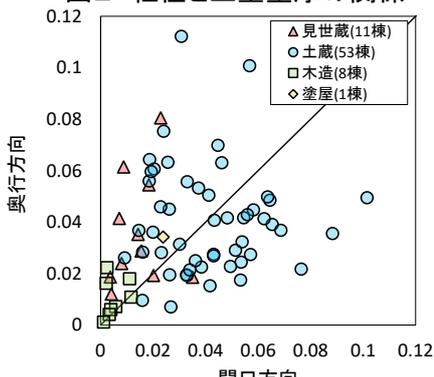
図5 1階の各方向の壁量の関係

建造物の主要な耐震要素として、無開口の全面土塗壁が挙げられる。ここでは、間口と奥行の各方向に抵抗する全面壁の断面積を算出し、それを各建造物の延床面積で除して基準化した数値を壁量と定義して検討する。1階壁量を間口方向と奥行方向で比較して図5に示す。土蔵の壁量は、延床面積のおよそ 0.1 倍以下の範囲で棟によって区々に分布しているのに対して、木造建築物では垂壁付独立柱が多いため、土蔵に比べて壁量は少なく、およそ延床面積の 0.02 倍以下の範囲に分布している。見世蔵については、奥行方向は棟によってその量に差異があり、概ね土蔵と同じような傾向が見られるのに対して、大きな開口部を有する間口方向については棟による差異が小さく、壁量は概ね延床面積の 0.02 倍程度の一定であることが確認できた。

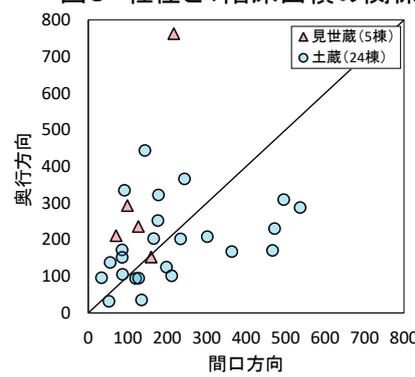
図6 各方向の1層せん断力[kN]

最後に、土蔵造の全面土塗壁にのみ着目して保有耐力とベースシア係数を概算的に算出し検討する。算出にあたり、まず基礎要領で想定している全面土塗壁の荷重変形関係に従い、各全面土塗壁の断面積からせん断耐力を求めた。そして、間口と奥行の各方向に抵抗する全面壁のせん断耐力の総和をそれぞれ算出し、それを各建造物の建物重量で除した値をベースシア係数とした。建物重量には先述した値を用いた。1層のせん断耐力とベースシア係数について間口方向と奥行方向で比較したものを図6および図7に示す。土蔵は方向に関係なく 50~500kN 程度の耐力を有し、ベースシア係数にすると $C_B=0.2\sim 1.0$ 程度の範囲に分布することがわかった。一方の見世蔵は、先の壁量で述べたことと同様に奥行方向は概ね土蔵と同じ傾向であるのに対して、間口方向については奥行方向よりも小さく、棟によらず耐力は 100~200kN 程度となり、ベースシア係数で $C_B=0.2$ 程度になることがわかった。なお、一部では $C_B=0.2$ を下回る建造物があるものの、それらの建造物は東日本大震災によって顕著な構造被害は生じていなかった。

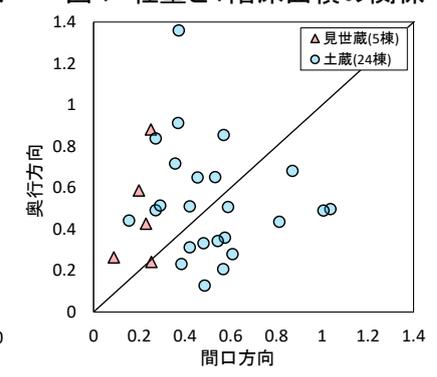
図7 各方向のベースシア係数
