建物の健全性を維持する

49 非破壊検査による木造軸組みの断面欠損評価の可能性

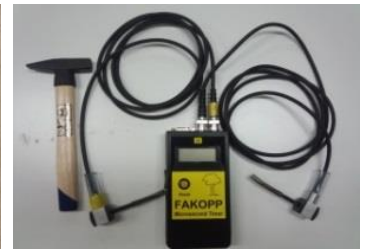
写真1 シュミットハンマーP型

既存木造住宅の木部を診断するための方法は、「非破壊診断」と「微小破壊診断」の2種類に分類される²⁾。本項では、地域の建築士らが高度な専門知識を必要とせず、木造軸組の劣化状況を簡便かつ安定的に推定できる初期診断手法の検証を目的に、シュミットハンマーP型(写真1)を用いた非破壊診断と、応力波速度測定器 FAKOPP(写真2)を用いた微小破壊診断の適用性を検証した。

従来より建築士や大工がハンマー等による打音で異常を察知することが行われている。しかし、診断結果には個人差があるほか、同一人物でも打撃力が常に一定とは限らず、診断者の経験に依るところが大きい。そこで、コンクリート強度を簡便に推定する機器として汎用されてきたシュミットハンマーの内、衝撃エネルギーが小さく木材への負担も無いP型に着目した。これを用いるその他のメリットとして、誰でも打撃力が一定であることや出力結果が単純明瞭で評価が容易であることなども挙げられる。しかし、本来はコンクリート強度推定のための機器であり、本研究目的のような用途への適用性を究明する必要がある。

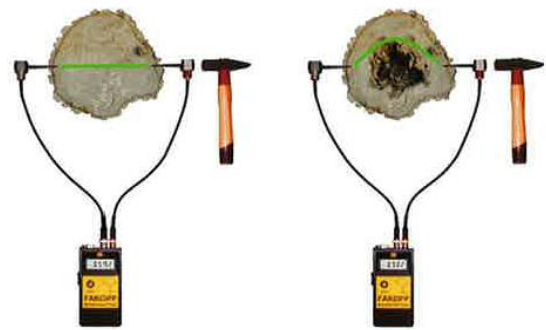
図1 応力波の伝搬経路のイメージ³⁾

一方の応力波速度測定器(FAKOPP)は、図1に示すように発信子から受信子までの応力波速度から、生木や製材の内部異常やヤング係数等を評価することに用いられている装置である。一般に健全な同じ樹種であれば、材の経年に拘わらず応力波速度に大きな差異は無いと見られている。しかし、断面欠損している場合は、伝播波が迂回するために伝播時間が遅くなることが考えられる。これによる診断手法は、評価指標が応力波速度だけで明瞭だが、端子を軸組に打込むため、直径3mm程度の穴をあけてしまう。また、健全な側面に対する“表面法”による診断の有効性について検証する必要がある。

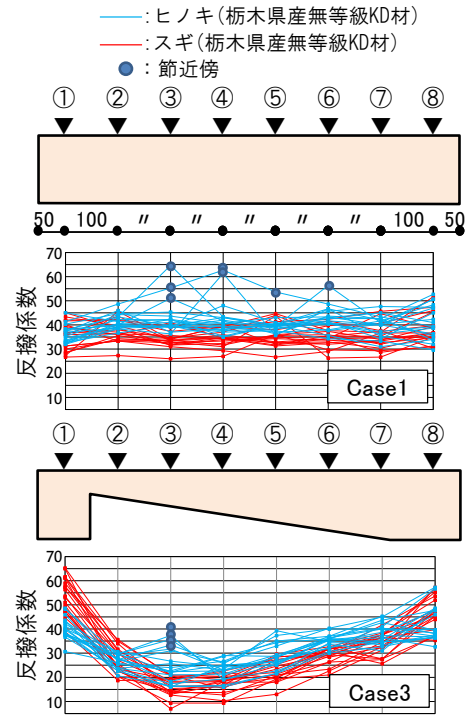
図4 シュミットハンマーによる診断結果

診断結果の一例として、Case1 と Case3 の各点における反撥係数を図4に示す。Case1 の反撥係数はスギもヒノキも概ね一定であるのに対して、Case3 では断面の厚さに応じて結果に明瞭な差異が生じ、また節の近傍では反撥係数が大きくなるのがわかった。この結果より、反撥係数は断面厚さと明らかに関係していることが確認でき、シュミットハンマーが初期診断手法として有効になり得ることを確認した。
