# 地震に強い地域をつくる

## 32 耐震補強事例を見る

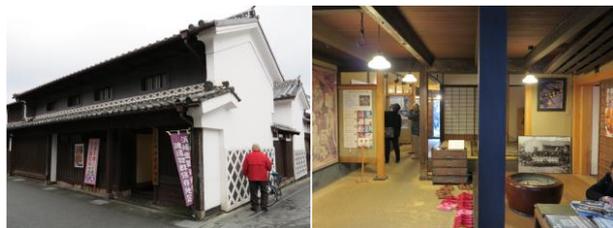
萩市浜崎(旧山村家住宅)

### ■壁増設

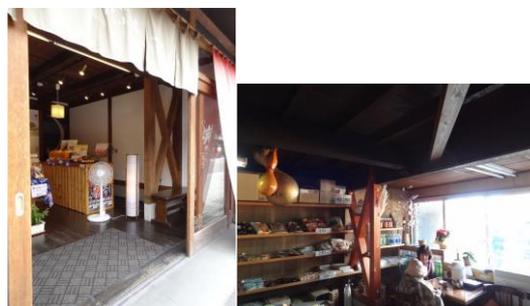
川越市川越

### ■木製筋かい補強

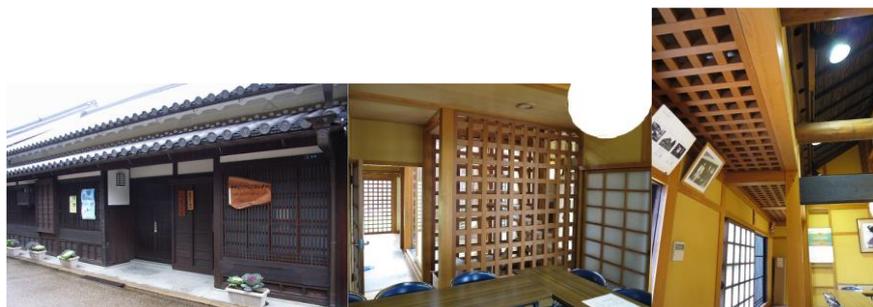
榎原市今井町伝建地区(今井まちづくりセンター)

### ■面格子補強

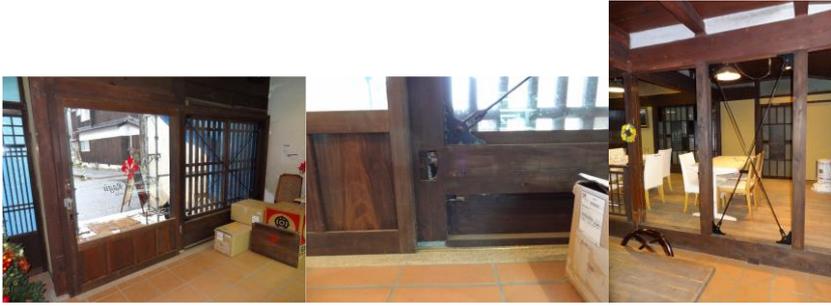
篠山市福住伝建地区 (Trattoria al Ragù)

■鉄筋ブレース補強

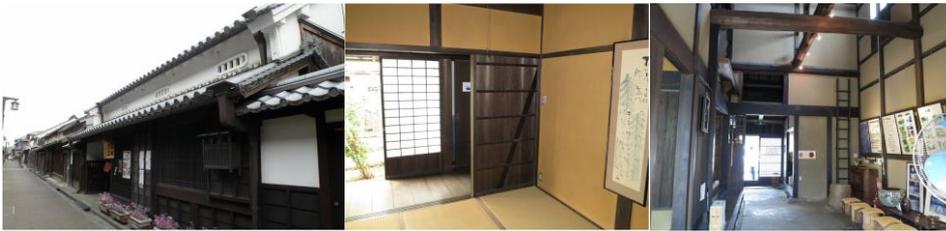
橿原市今井町伝建地区 (今井まちや館)

■鋼板ブレース補強

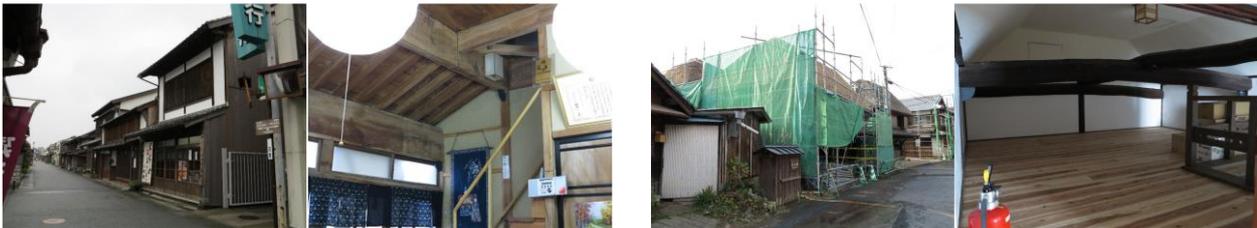
萩市浜崎伝建地区 (旧山中家住宅)

■制震補強 (仕口ダンパー)

- ・建築物荷重の軽量化
- ・必要な耐力壁量の増設(建物の特性を理解して使用する耐力壁を決める)
- ・耐力壁配置の適正化
- ・接合部(柱と横架材仕口)に制震装置(ダンパー)を設置

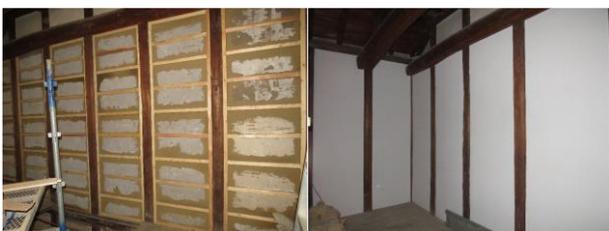
■乾式建材 (モイスTM) を用いた内装にも配慮した土蔵内部の補強
